Nyt Hospital Hvidovre Medicinske Luftarter

FSTA gå hjem møde d. 12-04-2022

Nyt Hospital Hvidovre Medicinsk luftarts projekt

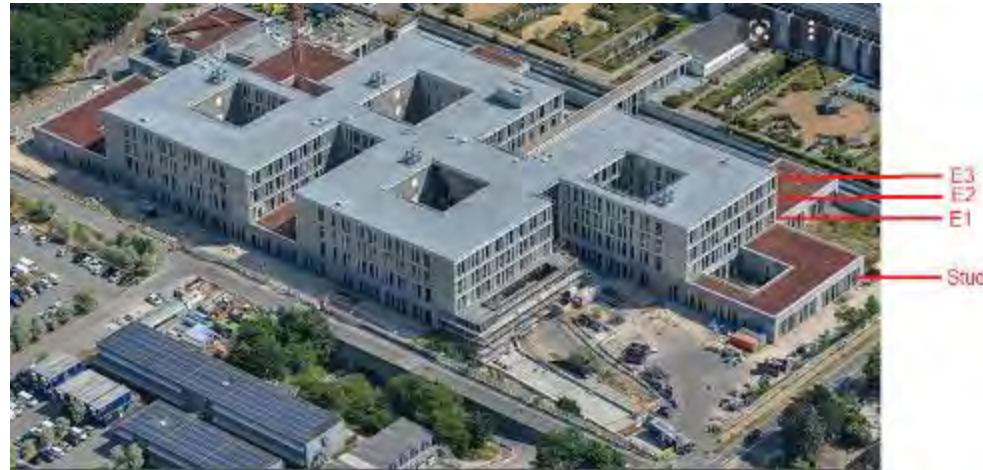
- Opbygning af bygningen
 - Kælder (1 stor bygning)
 - Stue (1 stor bygning)
 - 1. sal (4 mindre "tårne")
 - 2. sal (4 mindre "tårne")
 - 3. sal (4 mindre "tårne")

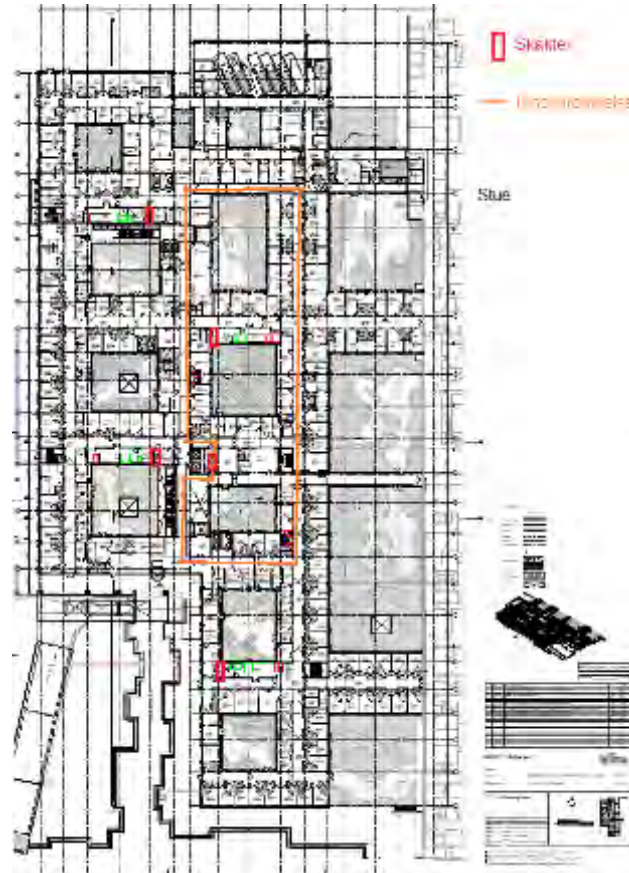
Medicinsk Oxygen, Trykluft og Vakuum Stue og Kælder

- Forsyning kommer fra eksisterende og tilsluttes i kælder (Ingeniørgang og ny ledning fra P-kælder)
- 2 sæt rør føres op fra kælder til stuen og laver en ringforbindelse også kaldet forsyningsrørene
- Fra ringforbindelse i stuen trækkes der 2 sæt afgreninger til hver skakt op til de 4 tårne

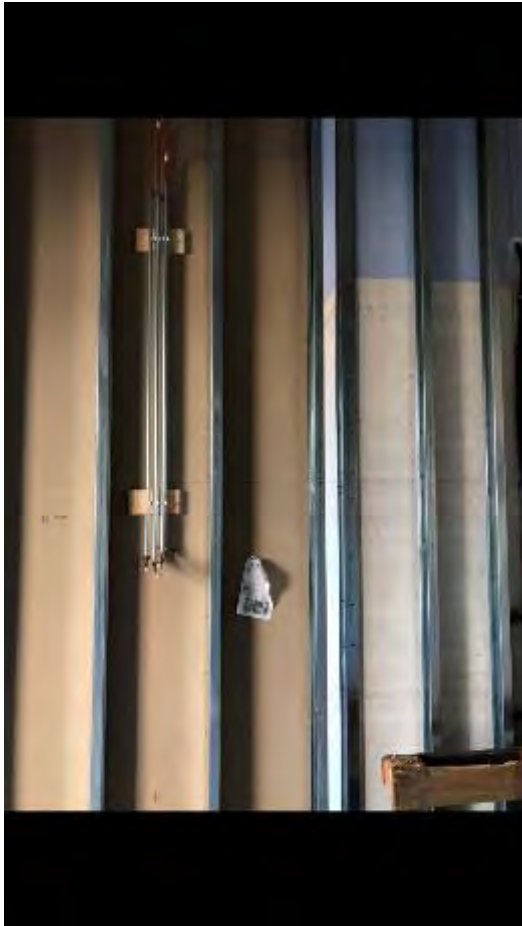
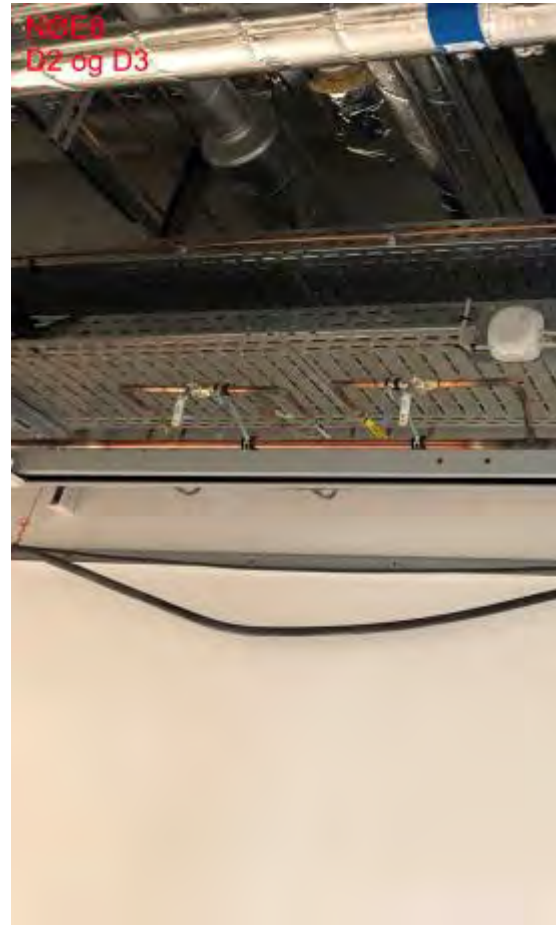
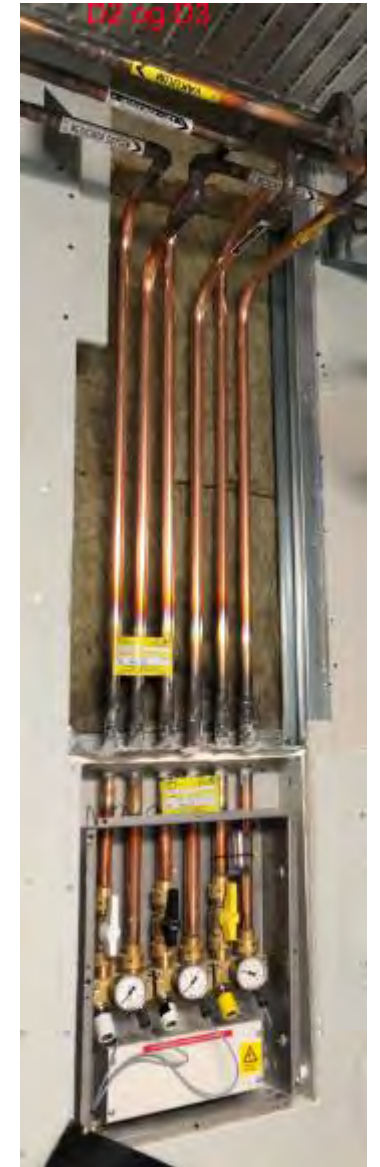
Medicinsk Oxygen, Trykluft og Vakuum Fysisk udførelse

- Hvordan har vi så monteret det fysisk?
- Afvigelser fra ISO 7396-1??

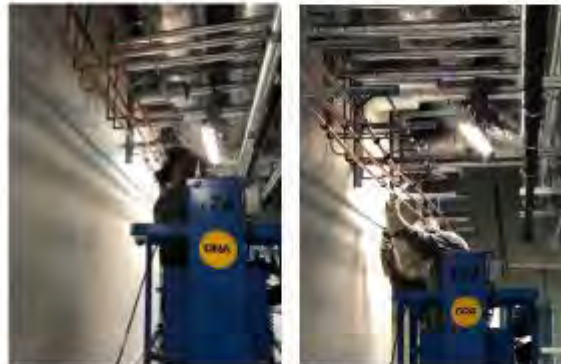
1

8. CuraVVS har leveret personlige turbomasker til alle vores montører som isoler. Denne Turbomaske har CuraVVS en del af Bravida beklædt i samarbejde med AT bliver brugt ved ALLE lodninger. Det er vigtigt at turbomasker indeholder filtre der sikrer den udførende ikke udsættes for forurening.

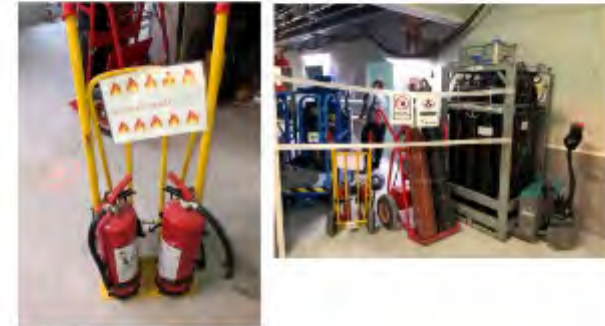
9. Ved start af arbejde placeres der 2 brandslukkere med skilt der orienterer folk rundt omkring at der udføres svært arbejde, ligeledes bliver området spærret af og der hænges skilte for at vise dette.
