VEDLIGEHOJDELSE OG TILPASNING

FSTA 2/2-2017

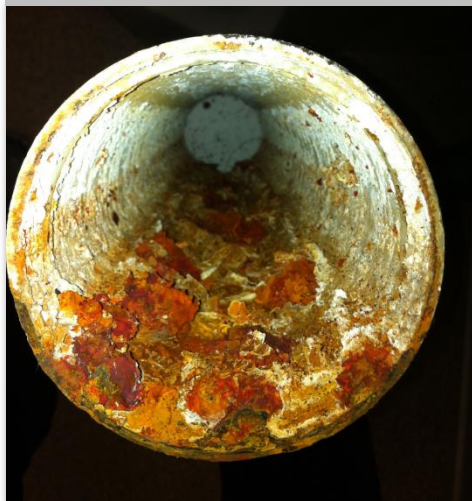
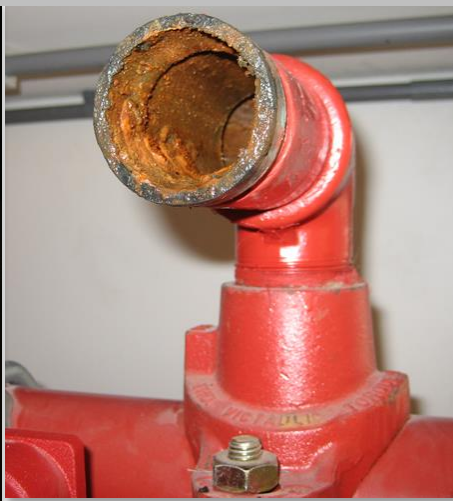
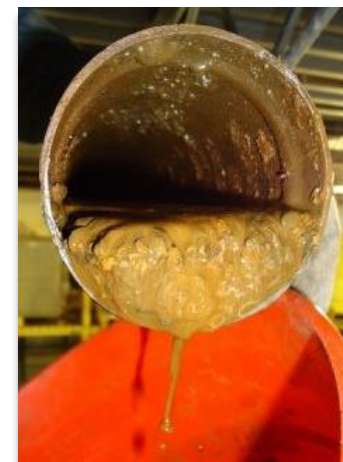
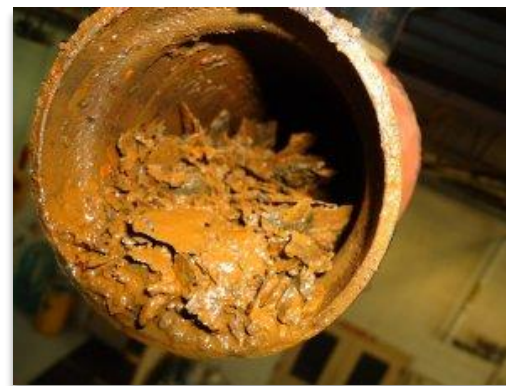
korrosion i vådt anlæg, udført i almindelig sorte rør, som sprinkler anlæg normalt udføres i.

Rør og sprinkler skal undersøges i større detaljer end tidligere.

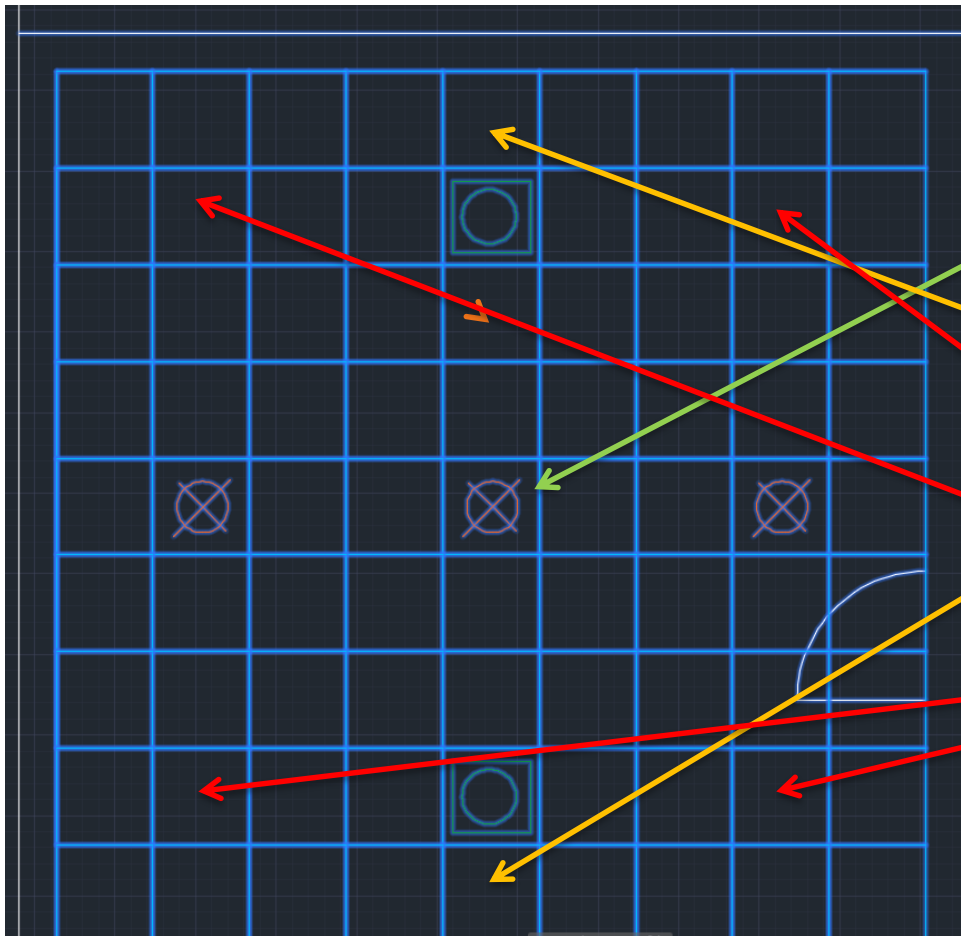
optimal placering -
dysen dækker
 $5,4 \times 5,4 \text{m} = 29,16 \text{m}^2$

Mulig placering –
dysen dækker
 $5,4 \times 2,7 \text{m} = 1,58 \text{m}^2$

Placering, hvis
ventilationen
skygger for gul
placering –
dysen dækker
 $2,7 \times 2,7 \text{m} =$
 $7,29 \text{m}^2$

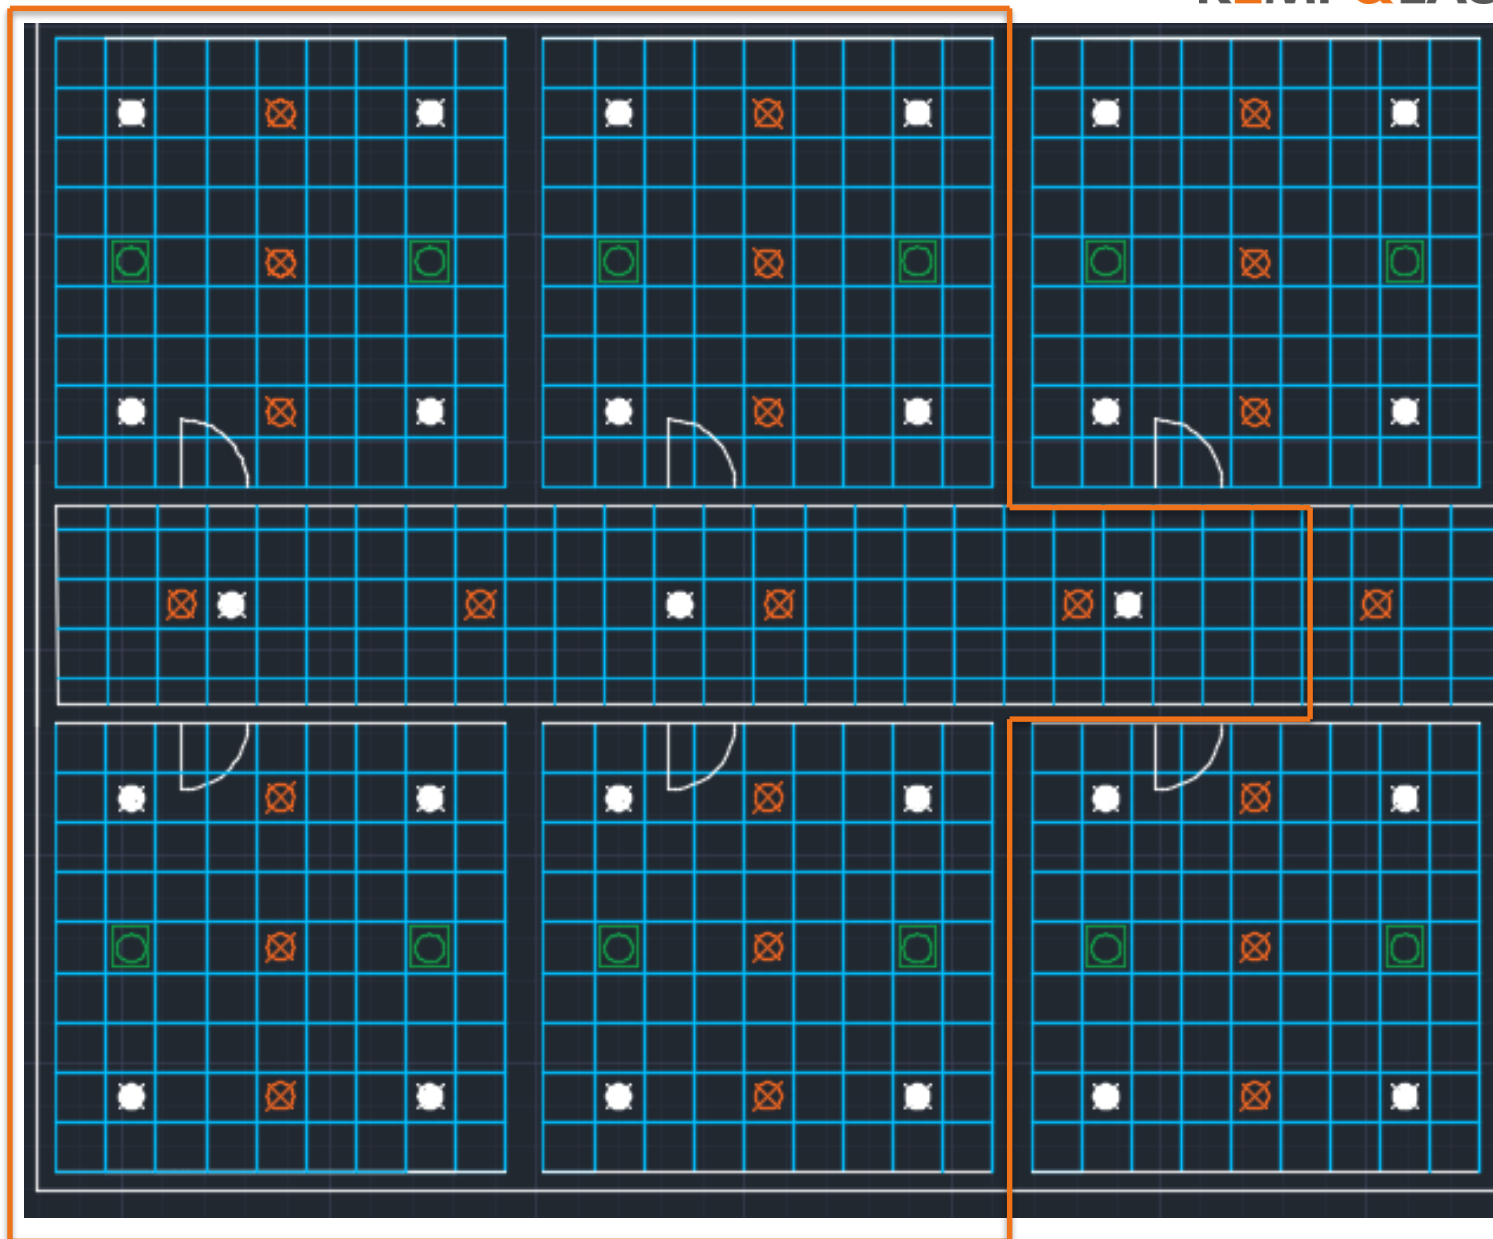
OH2 (144m²)
 19 dyser
 kunne havde
 været 7 dyser

19 dyser med $K=24,5$ og min. tryk på 100 bar, medføre et minimumsforbrug på 466 l/min.

11 dyser med $K=24,5$ og min. tryk på 100 bar, medføre et minimumsforbrug på 270 l/min.

7 dyser med $K=24,5$ og min. tryk på 100 bar, medføre et minimumsforbrug på 172 l/min.

19 dyser medføre en pumpeunit med 5 pumper, hvorimod 7 dyser kunne kræver en pumpeunit med 2 pumper

grøn til **gul** = 57% øget vandforbrug og dyser

grøn til **rød** = 171% øget vandforbrug og dyser
